AEROPORTO di MALPENSA

MONITORAGGIO DEL RUMORE AEROPORTUALE

Comune di Somma Lombardo- frazione di Coarezza

Periodo 29 luglio – 13 agosto 2017

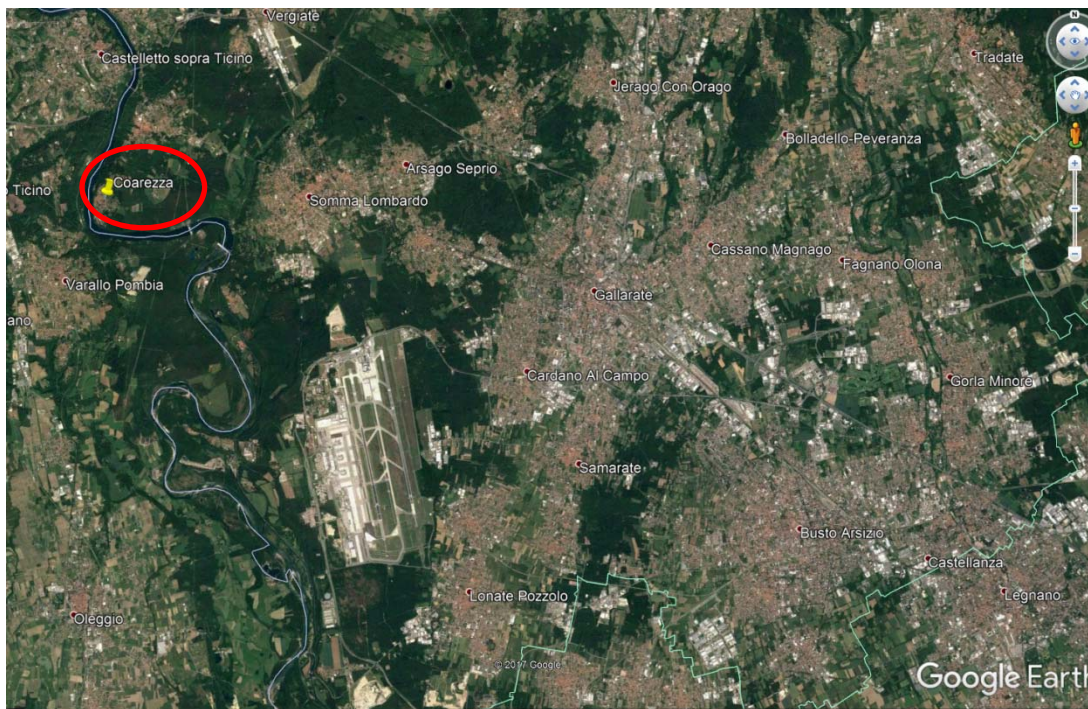
Figura 1 : Posizionamento del punto di misura.

La postazione mobile è stata installata presso la ex-scuola comunale L. Tredici in via C. Colombo – frazione Coarezza, a seguito di verifiche/sopralluoghi intercorsi tra SEA e i tecnici del Comune di Somma Lombardo.

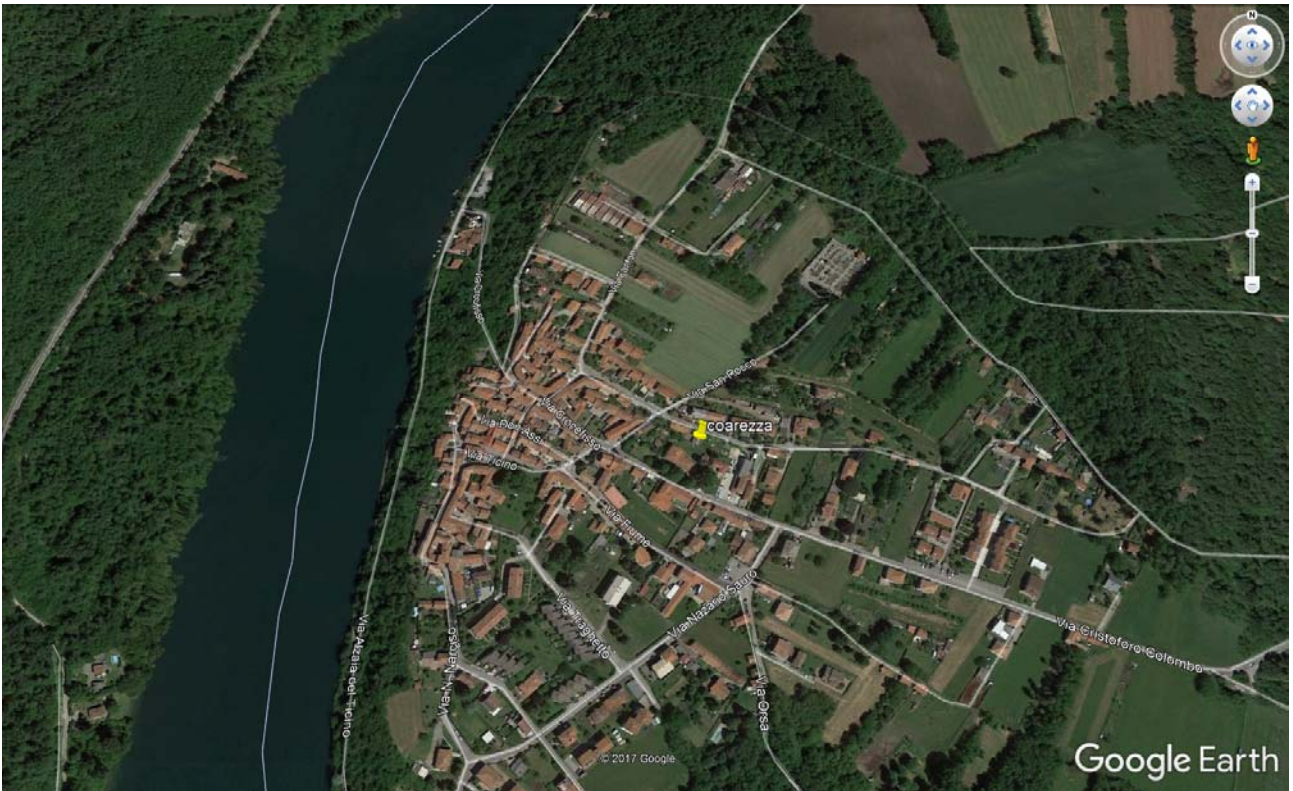
Figura 2 : Posizionamento del punto di misura.

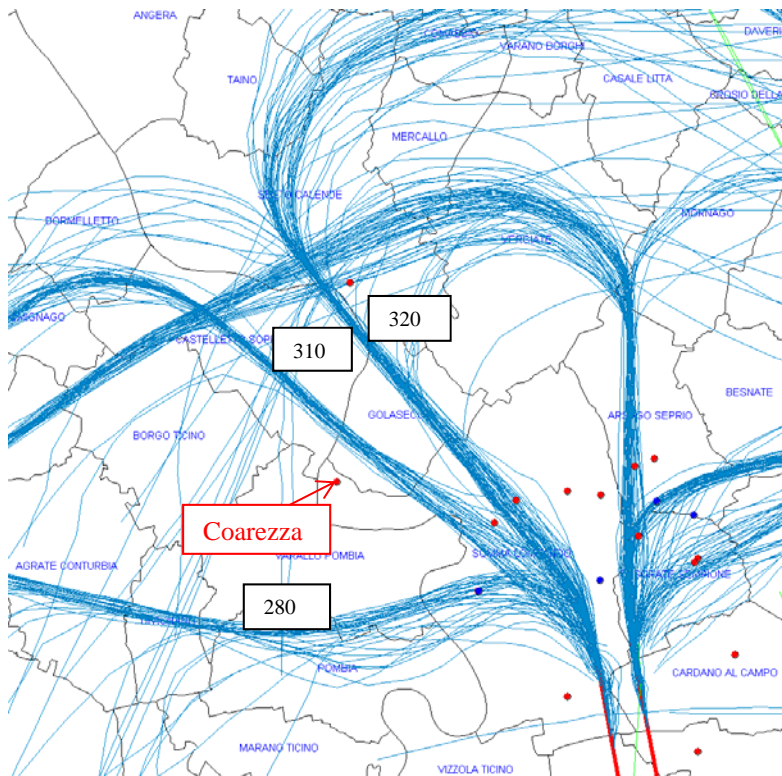
Figura 3: Posizionamento del punto di misura rispetto alle tracce radar

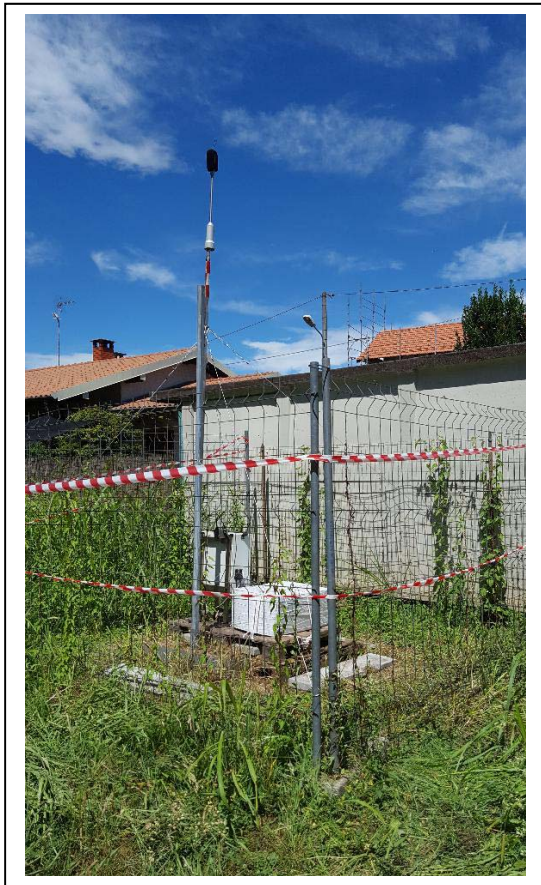
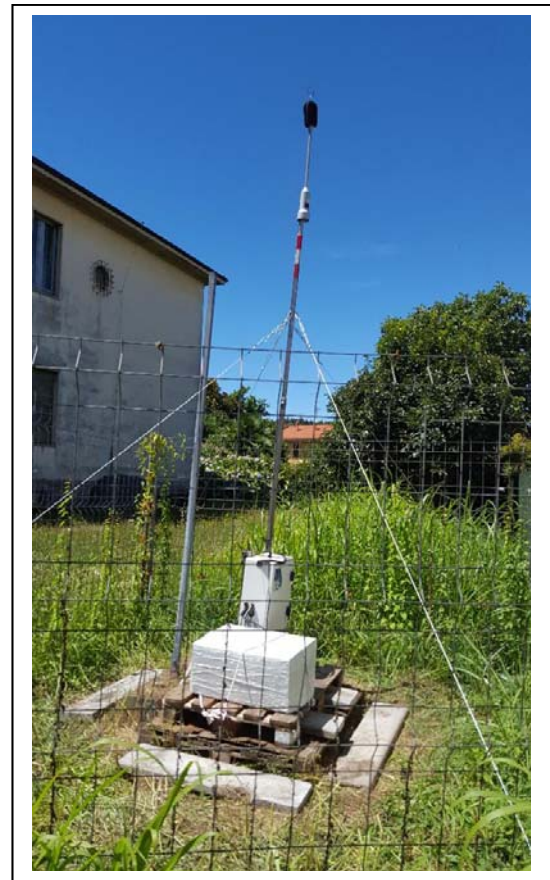
Figura 4: Posizionamento della centralina mobile - La strumentazione di misura è stata installata nel giardino retrostante la struttura.
